Den Selvejende Institution
Arden Hallerne
Bygningssyn 2014/2015

Rapport

Mariagerfjord
KOMMUNE

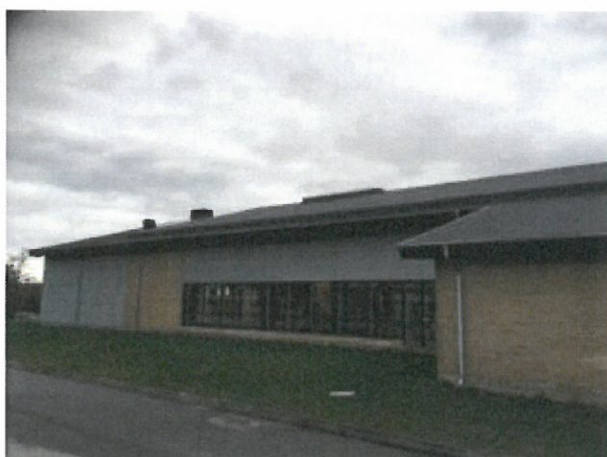
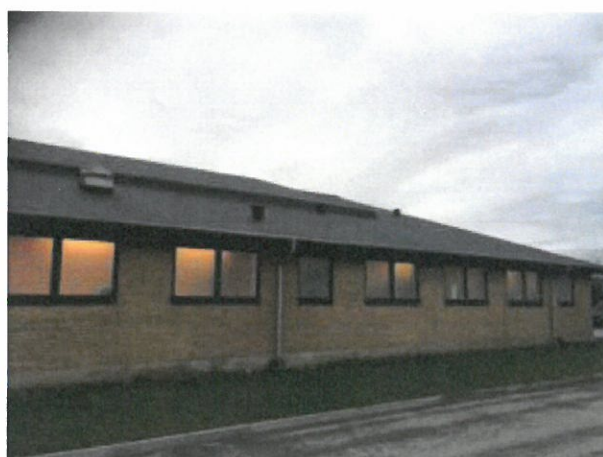
25 mm krydsfinerplade.

Slidt.

Svømmehal med sternkant af x-finerplade

Sidebygning med sternkant af x-finerplade

Sternen beklædes med eternit oven på eksisterende krydsfinerplade.

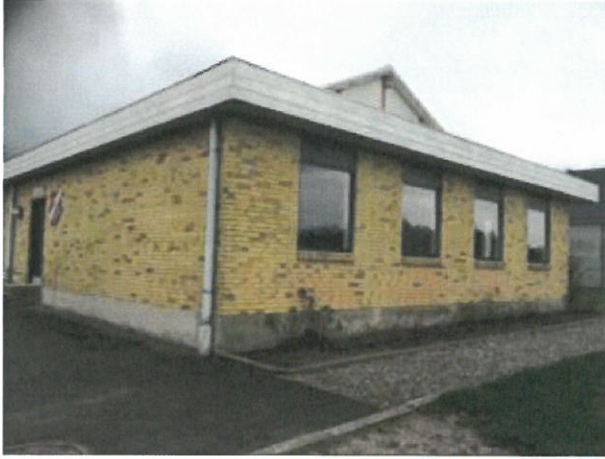
Paptag fra 1965 og sternkant af hvidmalede sternbrædder.

Taget er ikke utæt, men noget slidt.

Fladt tag på klubhus

Der svejdes nyt overpap på eksisterende tagpap.

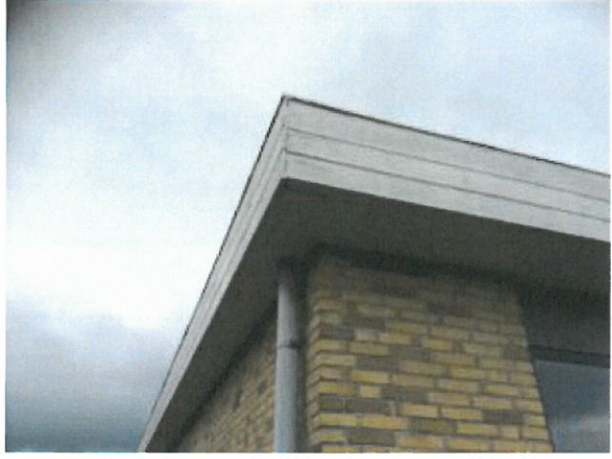
Sternbrædder er nedbrudte og tjenlige til udskiftning.

Nedbrudt bræddebeklædning på stern

Sternbrædder udskiftes til vedligeholdelsesvenlig beklædning som glat

Eternitplade eller tilsvarende materiale.

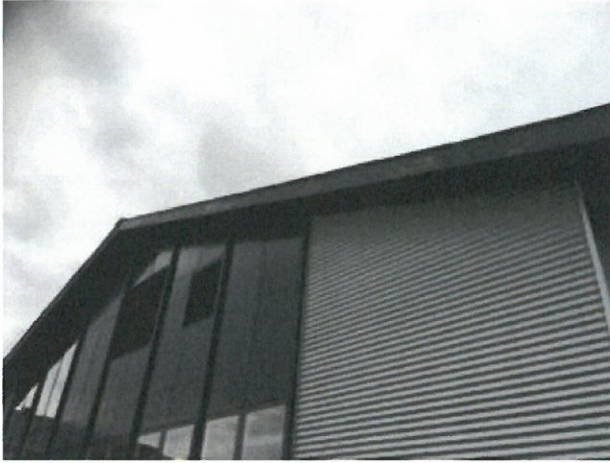
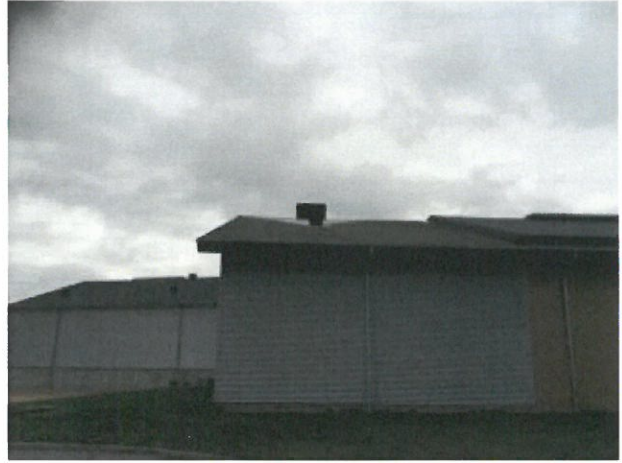
Limtræs søjler hvorimellem der er monteret træ alu vinduespartier, der kommer vand ind over loftet ved teknik/ventilationsrum.

Gavl i tilbygning med varmtvandsbassin

Facade i tilbygning med varmtvandsbassin

Det kan ikke umiddelbart ses på klimaskærmen hvor vandet kommer ind, og det vil derfor bero på en nærmere undersøgelse af klimaskærmen. Dertil skal siges at det kan også skyldes evt. fordampning af vand fra svømmehal og varmvandsbassin, som ophober sig i ventilationsrummet, og kondencere og derved kan være årsag til at der løber vand ned ved ydervæggene. det skal undersøges nærmere.

Der skal muligvis etableres udluftning i teknik/ ventilationsrummet over varmvandsbassin.

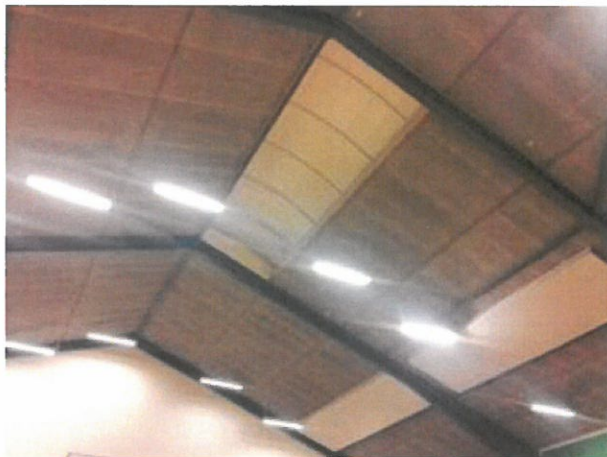
OBJEKTETS TILSTAND:
Ovenlysvinduet har været utæt under specielle vejrlig siden hallens opførelse i 2007. Der har været reklameret over fejlen i forbindelse med 1 og 5-års eftersynet og den ansvarlige entreprenør har forsøgt at udbedre fejlen flere gange uden resultat. Nu er entreprenørens 5-års mangelansvar for længst ophørt og hallen har opgivet at få afhjulpet fejlen uden beregning.

Utæt ovenlys set indefra

VEDLIGEHOLDELSESTILTAG:
Ovenlysvinduet bør undersøges igen for at fastlægge årsagen til utætheden, som enten kan være i selve ovenlysvinduet eller i samlingen/inddækningen mellem tag og ovenlysvindue. Udbedringsudgiften er derfor meget usikker, og kan først beregnes når årsagen kendes.

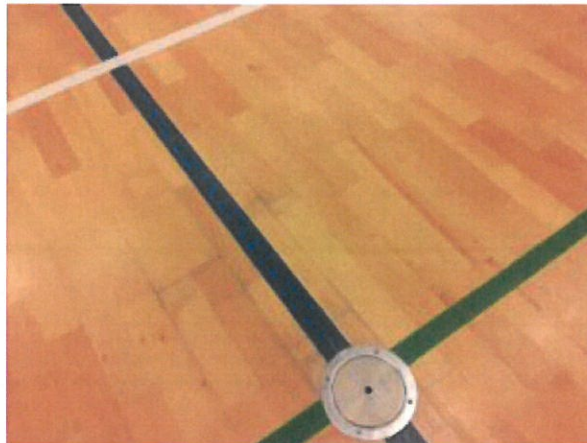
Mindre fugtskader i gulv efter vandindtrængning fra ovenlys

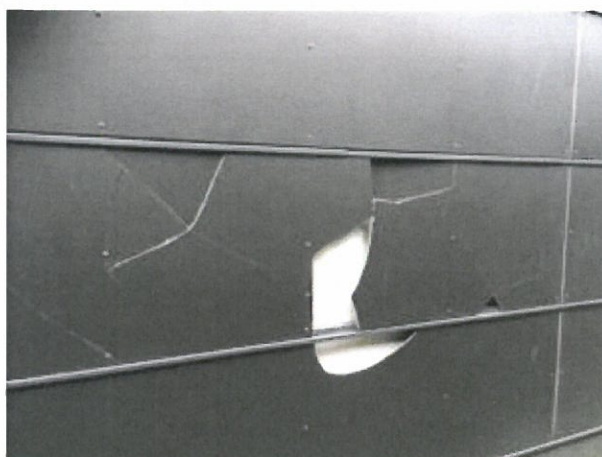
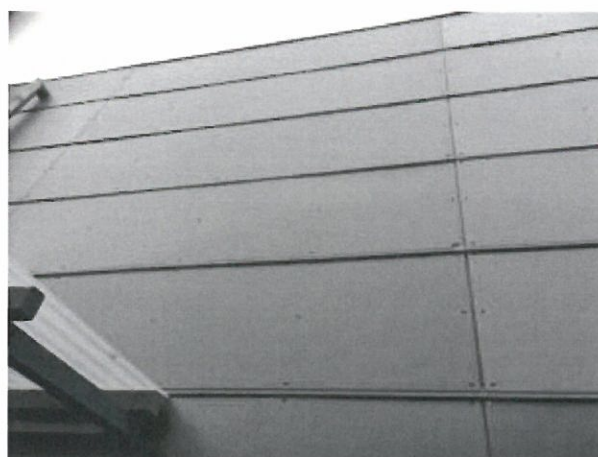
Mange plader er revnet og knækket, på grund af spændinger og muligvis fordi skrueerne er spændt for hårdt. Enkelte er ødelagt på grund af fysisk kontakt.

Beskadigede facadeplader

Revne facadeplader

De beskadigede plader udskiftes.

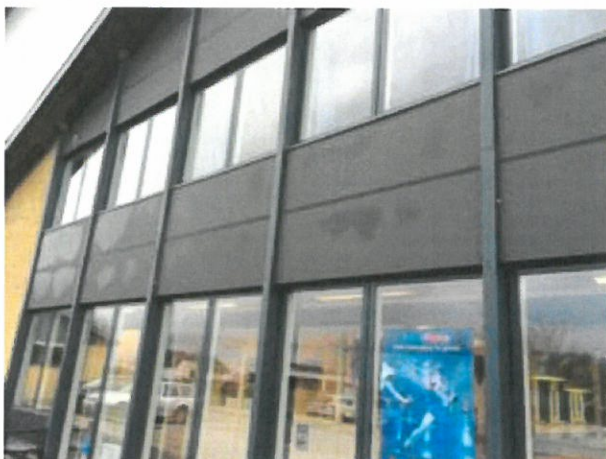
Søjlerne er tilsyneladende udbedret for råd tidligere, idet der er foretaget udlusninger ved terræn, men også længere oppe på søjlerne. Der er registreret råd i enkelte af disse udlusninger, og den maledede overflade er slidt og tjenlig til vedligeholdelse i nærmeste fremtid.

Malede limtræssøjler i gavl mod øst

Søjlernes beskaffenhed og udsathed gør det uhensigtsmæssigt at foretage almindelig forebyggende vedligeholdelse med reparation af træværk og ny malerbehandling. Søjlerne bør istedet inddækkes med bukkede aluprofiler lakeret i samme farve som vinduer. Inden der sker en inddækning skal alt dårlig træværk udskiftes.

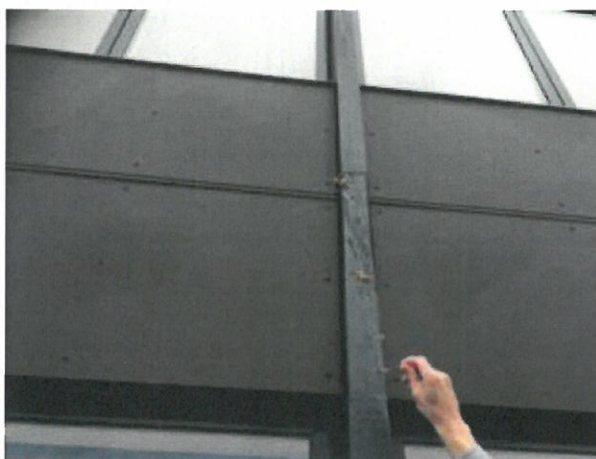
Tidligere udført udlusning med råd

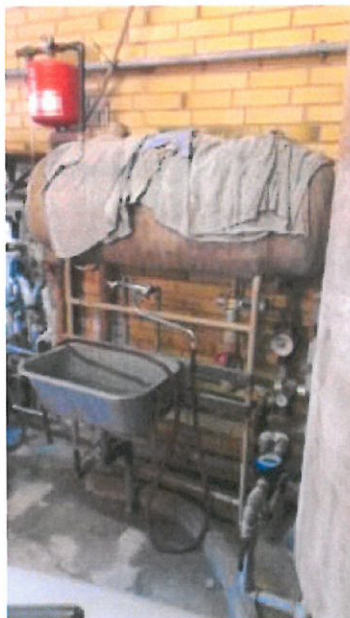
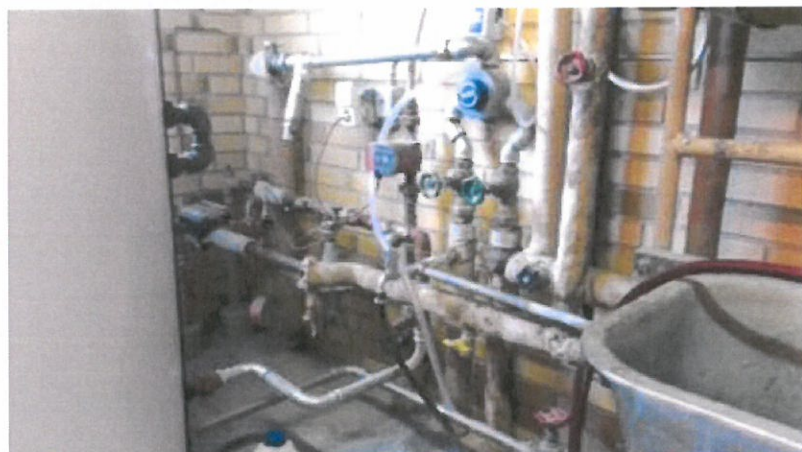
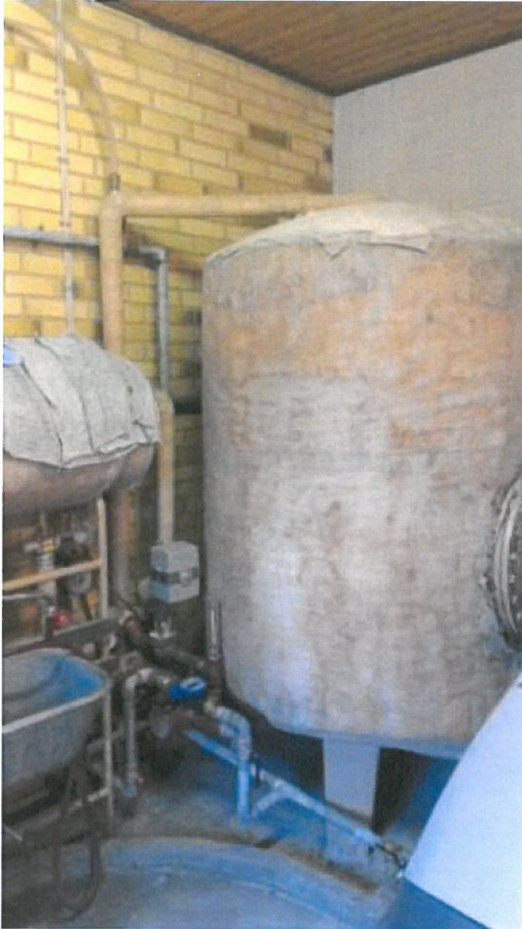
Varme- og brugsvandsanlægget er meget nedslidt og flere steder er der tæring. Ligeledes er der komponenter m.m. der er defekte/frakoblet.

Beholder teknikrum i hal 1.jpg

Fjernvarmehovedstik i teknikrum hal 1.jpg

Varmtvandsbeholder teknikrum i hal 1.jpg

Varme- og brugsvandsanlægget renoveres, herunder etablering af ny komplet rørinstallation, fjernelse af gl. varmtvandsbeholdere, etablering af ny komplet blandekreds for radiatoranlæg med tilhørende behovsstyret pumpe, etablering af nyt brugsvandsanlæg med veksler/ladekreds og ny termostatblander for blandet vand til brusere. Desuden etableres ny webkoblet varme- og brugsvandsstyring og installationen isoleres i henhold til DS 452.

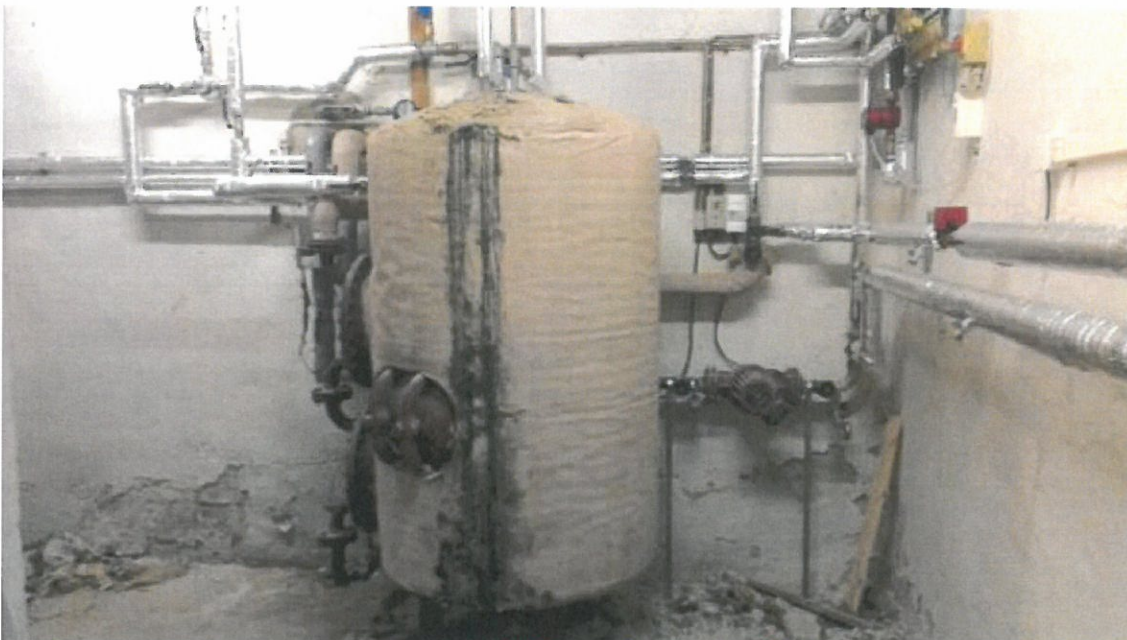
Varme- og brugsvandsanlægget er nedslidt, herunder specielt varmevandsbeholder og blandekreds for varmeanlæg. Flere komponenter er defekte. Dele af anlægget er blevet renoveret inden for de senere år.

Varmeanlæg teknikkælder i hal 1.jpg

Varme- og brugsvandsanlægget renoveres, herunder etablering af delvis ny rørinstallation, fjernelse af gl. varmtvandsbeholder, etablering af nye blandekredse for henholdsvis strålevarme i hal og radiatoranlæg med tilhørende behovsstyrede pumper, etablering af nyt brugsvandsanlæg med veksler/ladekreds. Ligeledes etableres ny webopkoblet varme- og brugsvandsstyring og installationen isoleres i henhold til DS 452.
