Den Selvejende Institution
Assens Hallen
Bygningssyn 2014/2015

Rapport

Mariagerfjord
KOMMUNE

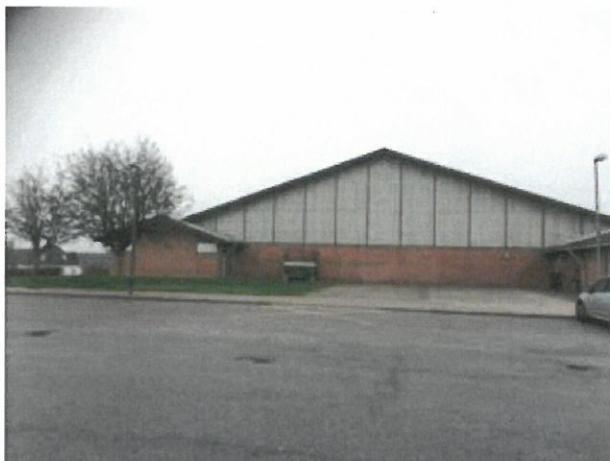
Teglydervæg der er muligvis murebier og andre dyr i fugerne, forholdsvis mange skader i fugerne.

Gavl mod vest

Teglvæg omfuges.

Let ydervæg, eternit nedtages nensomt og der isoleres yderligere med 75 mm/100mm hvorefter der monteres en vindspære og monteres sinusplader som i modsatte gavl øst.

Sternen indækkes i eternit og evt. råd i brædder udskiftes.

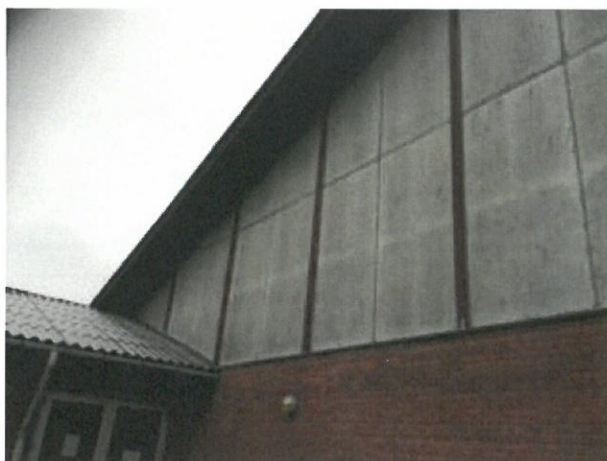
Eternitpladerne er muligvis asbest, enkelte knækkede og skruer er rustne.

Eteritbeklædning på gavl

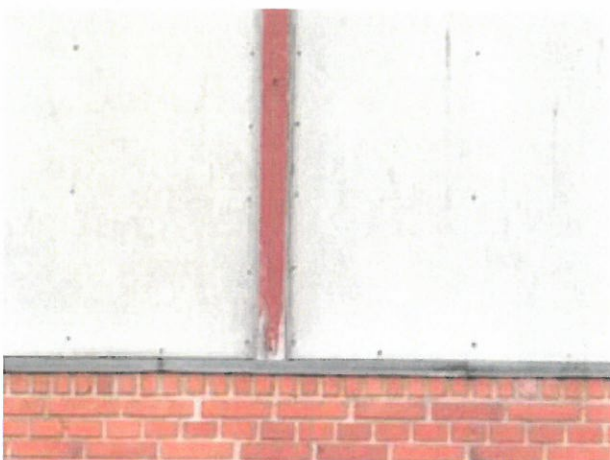
Limtræssøjler er ikke vedligeholdt med maling og trænger til malerbehandling.

Limtræssøjler

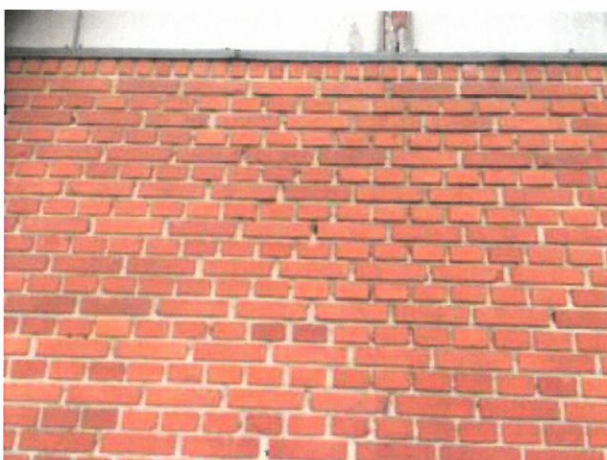
Murværk med dårlige fuger

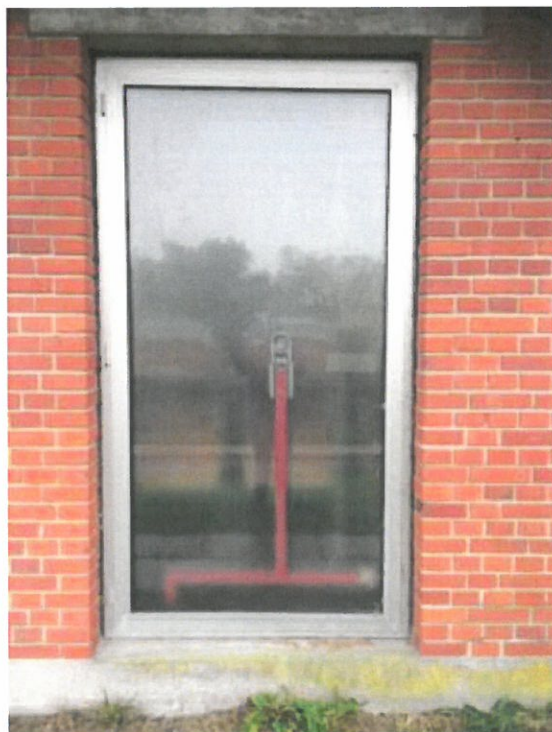
Elementerne er ikke nedslidte men ønskes afblændet pga. ændret funktion.

Alu-dør til teknikrum

Der udføres afblænding af elementerne efter nærmere overvejelse. Der afsættes ikke midler, da tiltaget ikke har karakter af bygningsvedligeholdelse.

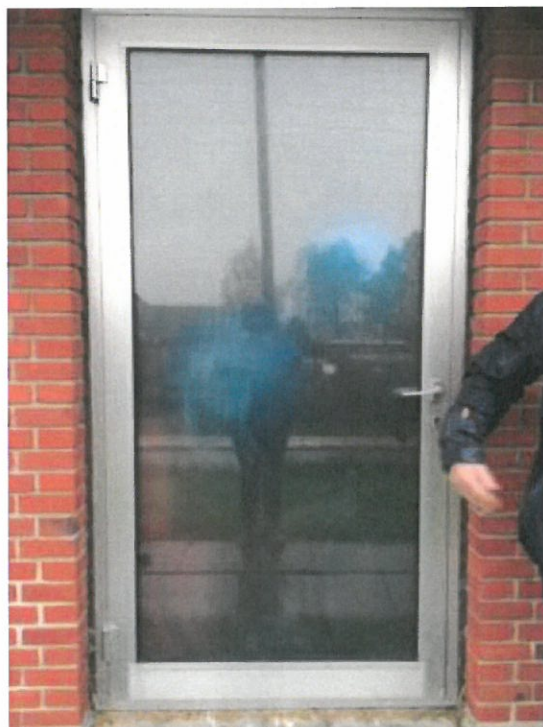
Alu-dør til redskabsrum

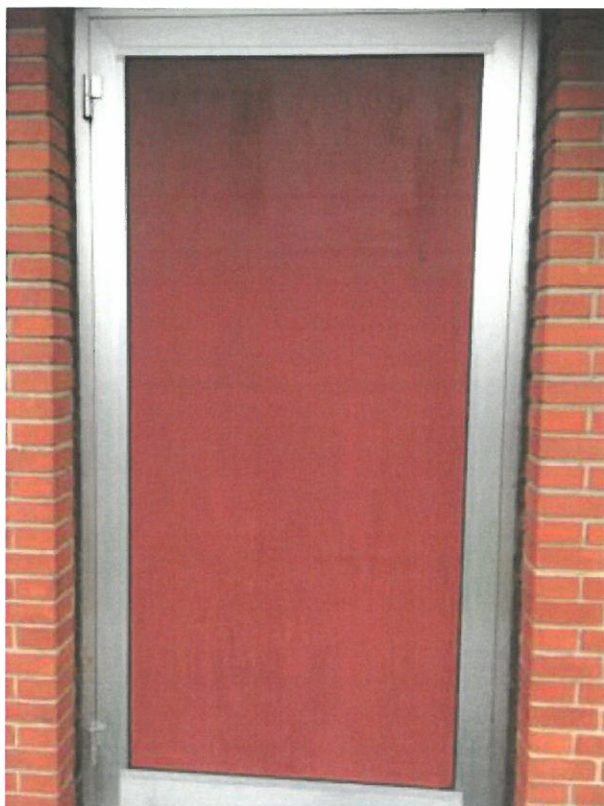
Alu-element til garderobe

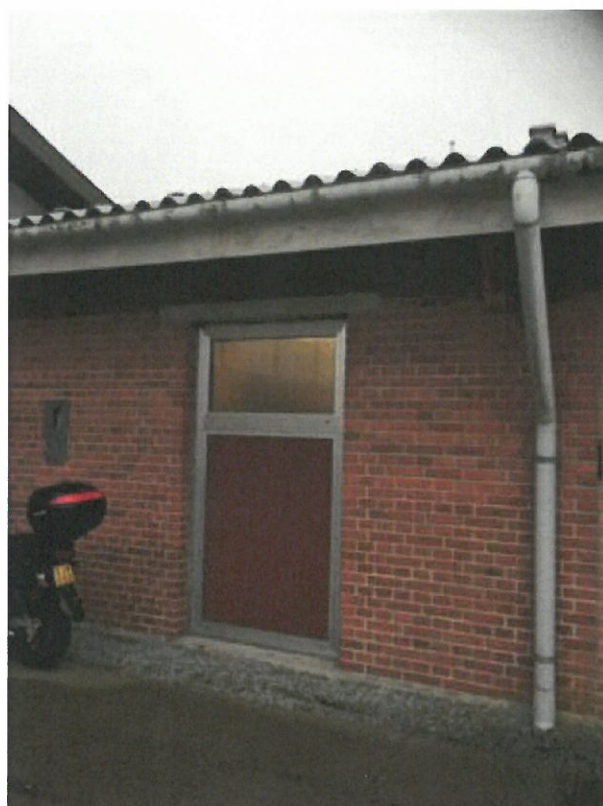
Alu-vindue til omklædningsrum

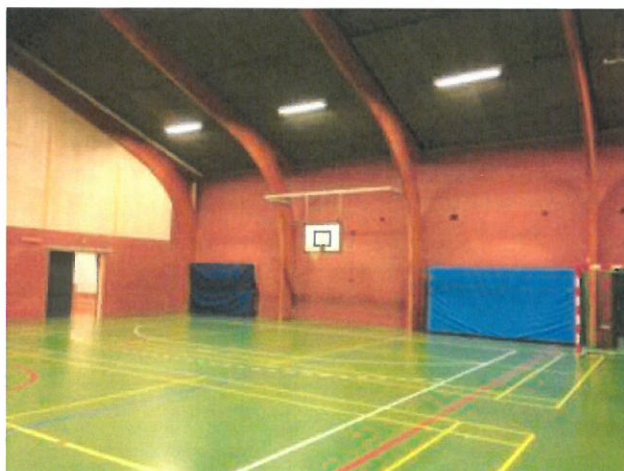
Gulvet er fra 1978 og er blevet vedligeholdt en gang i levetiden. Overfladen er en ældre polyuretan belægning på beton underlag.

Gulv i gl. hal

Belægningen bør indenfor en nærmere årrække udskiftes eller topcoates såfremt man kan leve med den reducerede støddabsorbering (25-30%)

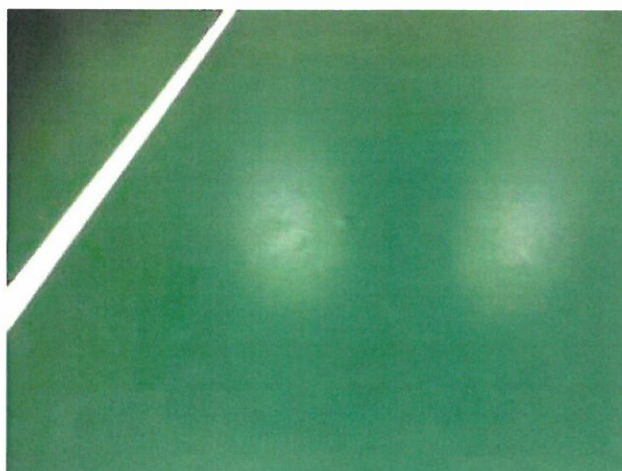
Overfladen er ikke slidt men der ses enkelte buler i gulvet hvor belægningen muligvis har sluppet underlaget.

Buler i gulvbelægning

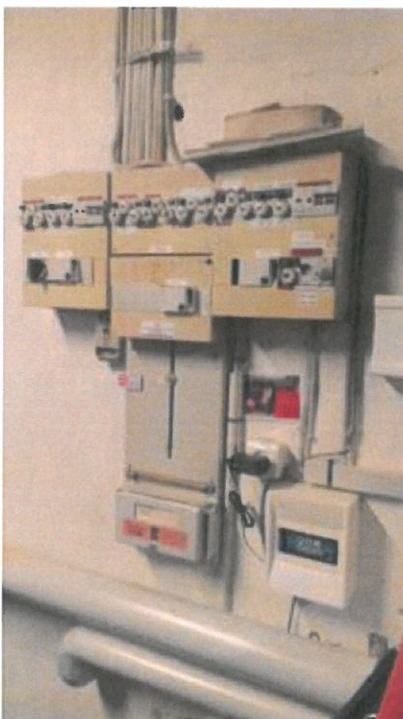
El-tavlen er nedslidt og ikke tidssvarende.

Gl. eltavle i hovedteknikum.jpg

El-tavlen udskiftes til ny tidssvarende med automatsikringer, HPFI relæer m.m.. Tavlens kapacitet tilpasses de aktuelle forhold og udføres med ca. 20% udvidelsesmulighed. Der er ønske om, at el-tavlens funktioner flyttes til hovedel-tavlen, som er placeret i rummet ved siden af.
