Den Selvejende Institution
Skelund Hallen
Bygningssyn 2014/2015

Rapport

Mariagerfjord
KOMMUNE

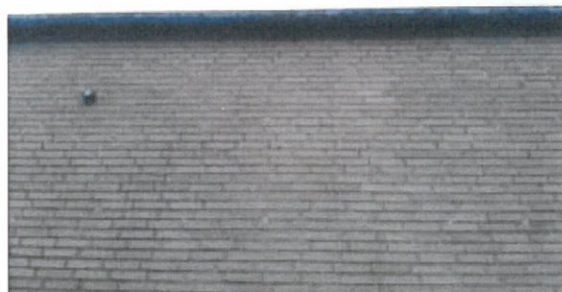
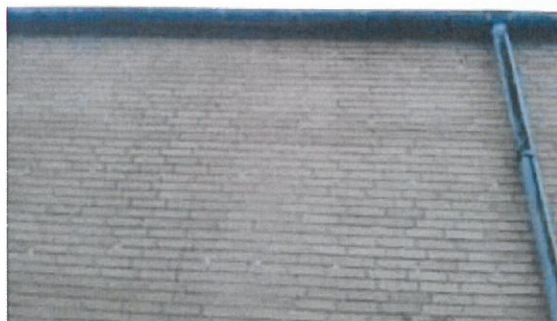
2. Meget slidt tilstand, med risiko for nedbrydning af bygningsdelen eller følgeskader på andre bygningsdele. Bygningsdelen bør vedligeholdes, genoprettes eller fornyes.

Murværket er løbende gået efter og repareret i nødvendigt omfang. Murværket er generelt i god stand, bortset fra de øverste skifter langs tagfod, hvor fugerne er forvitrede og mangefulde.

Dårlige fuger i murværk langs tagfod

Fugerne i øverste murværk langs tagfod udfræses og omfuges i fuldt omfang.

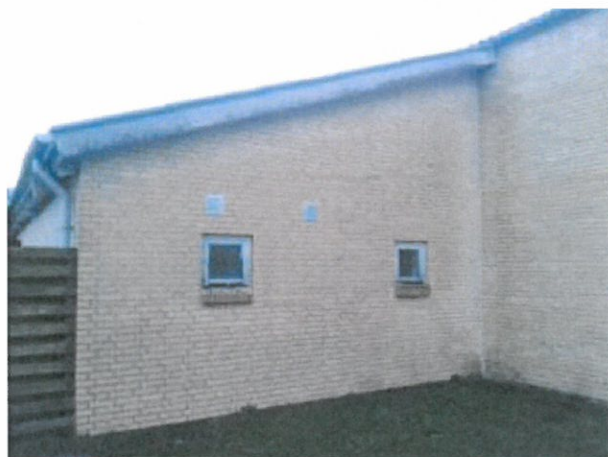
Vinduerne er fra sidebygningens opførelsetidspunkt i 1989 og bærer præg af slid og ælde. Overfladen er slidt og træet lider af manglende træbeskyttelse.

Vinduer i gavl på sidebygning

Vinduerne må forventes udskiftet i nærmeste fremtid. Der bør udskiftes til et vedligeholdelsevenligt produkt som træ-alu eller tilsvarende.

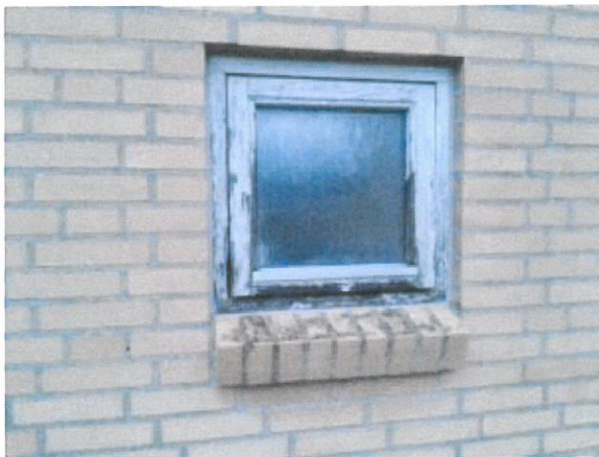
Vindue med slidt overflade

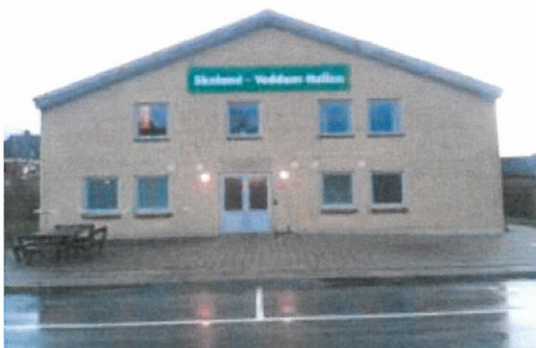
Døren er udskiftet i 2002, men bærer præg af slid. Døren binder i sommerhalvåret pga. varmeudvidelser i plastmaterialet.

Gavl mod vest med hoveddør

Døren må forventes udskiftet i nærmeste fremtid. Der bør udskiftes til et vedligeholdelsesvenligt produkt som alu, træ-alu eller tilsvarende. Der foreligger et tilbud på ny dør inkl. besætning og elektrisk lås, men ekskl. montering. Tilbuddet er på ca. 15.000,- inkl. moms.

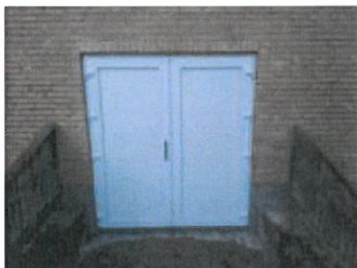
Nedsvivningen fungerer ikke mere. Ved regnskyl ophobes vand i forsænkningerne med risiko for at trænge ind i bygningen gennem døre.

Afløb i forsænket areal ved flugtvejsdør

Afløbene bør snarest muligt, via sandfang, tilsluttes regnvandssystemet i terrænet øst for bygningen.
Regnvandssystemet tilhører Skelund Skole, men er beliggende på hallens matrikel.

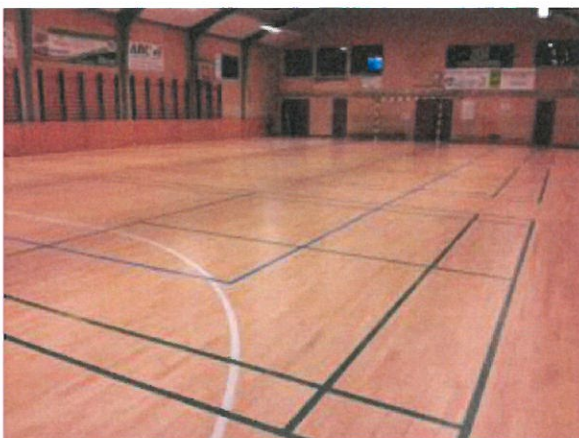
Gulvet er mere end 25 år gammelt og vil indenfor en 5-10 årig periode være klar til udskiftning eller renovering ifølge Virklund Sports vurdering.

Sportsgulv af bøgeparket

Gulvet bør lakeres med jævne mellemrum under hallens almindelige drift. På længere sigt skal der påregnes renovering eller udskiftning af gulvet. Det kan eksempelvis udføres som en ny belægning af træ eller polyurethan ovenpå eksisterende gulv.

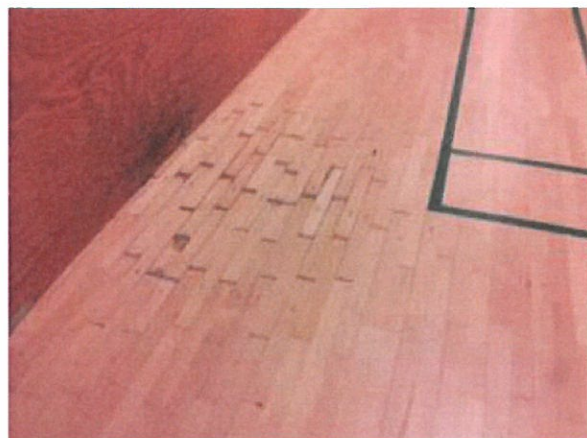
Gl. skade i sportsgulv
